**NÁVRH REVITALIZAČNÍCH OPATŘENÍ V POVODÍ
SLUBICE NA PODKLADĚ
EKOHYDROMORFOLOGICKÉHO PRŮZKUMU**

PROPOSAL OF RESTORATION MEASURES IN SLUBICE RIVER BASIN
BASED ON ECOHYDROMORPHOLOGICAL SURVEY

diplomová práce

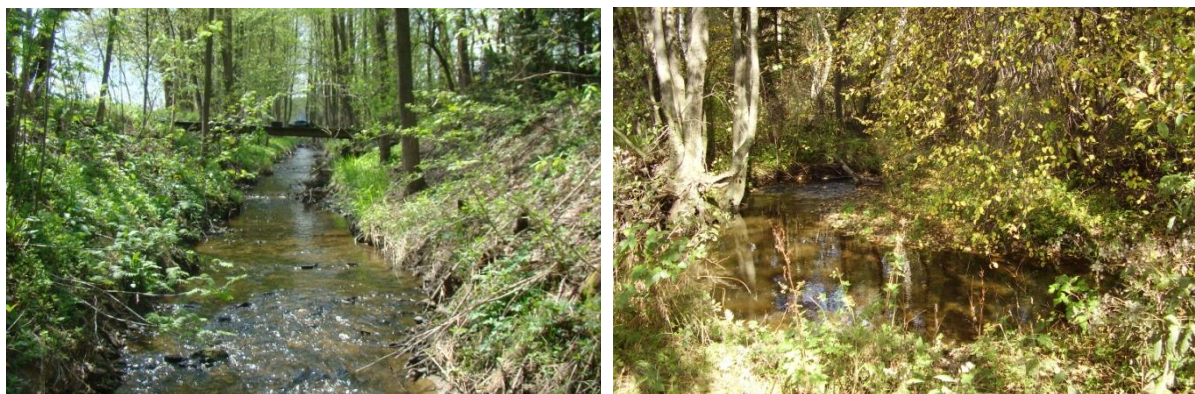
Foto 1 (vlevo) Profil 1. Slubice (Chlum) se nachází na horním toku Slubice nad sídlem Chlum (ř. km 4,65), **Foto 2 (vpravo)** Profil 2. Černý potok (ř. km 0,44)

Profil 1. Slubice – Chlum (ř. km 4,65) se nachází na horním toku Slubice nad sídlem Chlum cca 500 m pod výustí jednotné kanalizace ze sídla Benátky. Koryto toku nese zbytky opevnění kulatinou v patách břehu a lomovým štěrkem ve dně. Chemismus vody je zde ovlivněn splachy ze zemědělsky obhospodařovaných polí a drenážní vodou, která je v úseku nad profilem do toku velmi často zaústěna. Možné je i určité zatížení kvality vody komunálními odpadními vodami. Břehy tvoří porosty ruderální vegetace s převahou kopřiv a trav společně s porosty olší. Profil je závěrovým profilem pro lokalitu navrhovanou k revitalizaci REV 2 (viz foto 1).

Profil 2. Černý potok (ř. km 0,44) se nachází nad státní silnicí Chlum – Hlinsko a tvoří v podstatě závěrový profil povodí Černého potoka (pravostranný přítok Slubice). Koryto toku není opevněno, břehy jsou pokryty různými druhy trav a stromovou vegetací, nejčastěji olše a břízy (viz foto 2). Chemismus vody je ovlivněn splachy z obhospodařovaných polí v nivě toku. Tento profil byl pro zjišťování kvality vody používán také Rozkošným a kol. (2007), viz kapitola 2.4.4.1.

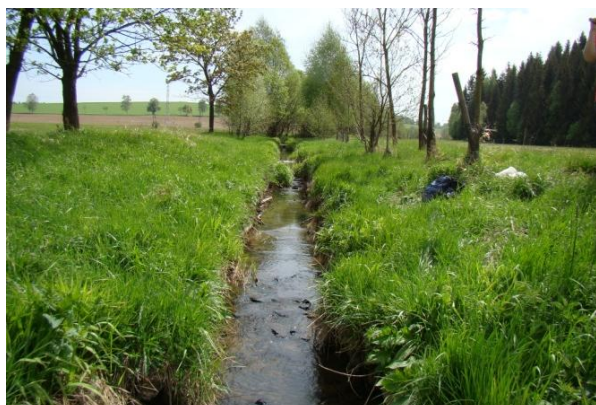
Foto 3 (vlevo) Profil 3. Slubice (před soutokem s Černým potokem) na středním toku Slubice pod rybníkem Mlynářka a sídlem Chlum (ř.km 2,95), **Foto 4 (vpravo)** Profil 4. Slubice ústí (ř. km 0,33)

Profil 3. Slubice před soutokem s Černým potokem (ř. km 2,95) je profil na středním toku pod revitalizací realizovanou v 90. letech. Koryto je opevněno zbytky kulatiny v patách břehu a lomovým štěrkem ve dně, břehy pokrývá pravidelně kosený travní porost a liniová výsadba stromů s poměrně značnými rozestupy (viz foto 3). Chemismus vody je ovlivněn splachy z polí a drenážní vodou ústící do koryta zprava, ale také rybníkem Mlynářka v sídle Chlum, který funguje částečně jako „biologický rybník“ a je zde realizován chov ryb. Chemismus je zde proto částečně ovlivněn i komunálními odpadními vodami. Kvalita vody v tomto profilu byla rovněž hodnocena Rozkošným a kol. (2007), viz kapitola 2.4.4.1.

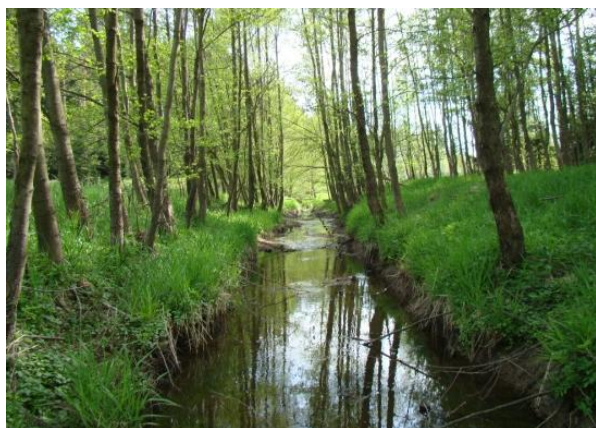
Foto 5 (vlevo) Profil 5. Barchanecký potok před soutokem se Slubicí (ř. km 0,06), **Foto 6 (vpravo)** Profil 6. Chrudimka (ř.km 78,42)

Profil 5. Barchanecký potok (ř. km 0,06) je situován před soutokem se Slubicí. Koryto je místy opevněno plastovou síťovinou polpet a zbytky kulatiny uchycenými nyní zejména ve dně toku. V úseku dochází k ukládání značného množství splavenin (především jemného šterku). Břehy pokrývá ruderalní vegetace s převahou trav a kopřiv a husté porosty olší (viz foto 5). Chemismus je ovlivněn zaústěním odpadních vod z domácností roztroušené zástavby Jasného Pole na levém břehu i sídel výše po toku, rybníkem Januš (cca 1,5 km proti proudu) a splachy z polí, zejména v horní části povodí.

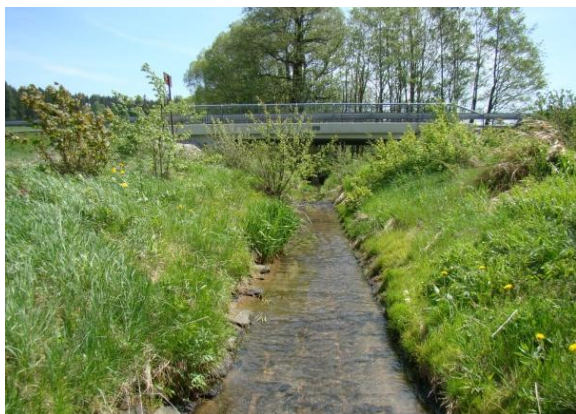
Foto 7 Profil 2. Černý potok pro účely měření průtoků (ř. km 0,42)

Vyjma rozborů kvality vod byly průtoky na 6 profilech v zájmovém území měřeny pomocí hydrometrické vrtule jedenkrát měsíčně od listopadu 2008 do května 2010. Profily pro měření průtoků byly vybrány tak, aby splňovaly podmínky dostatečně dlouhého rovného úseku bez velkých balvanů a značného množství vodních rostlin, dostatečné hloubky k ponoření vrtule a profil byl vždy umístěn kolmo na směr proudění. Profily pro měření průtoků se, jak ukazuje mapa 4.4 v případě profilů 1, 3, 4 a 5, shodují s výše popsány profily pro odběry na kvalitu vody. V případě profilu 2 (Černý potok) byl profil pro měření průtoků posunut pod státní silnici, kde je pravidelné lichoběžníkové koryto opevněno betonovými prefabrikáty a travní porost břehů je pravidelně sečen (viz foto 7). V případě profilu 6 (Chrudimka) byla voda pro chemické rozborů odebírána v meandrech nad soutokem se Slubicí, zatímco průtoky byly měřeny v rovném úseku pod soutokem se Slubicí (viz foto 6). Naměřené hodnoty byly zpracovány graficky – početní metodou a příslušné průtoky jsou uvedeny v grafu 6.1 a

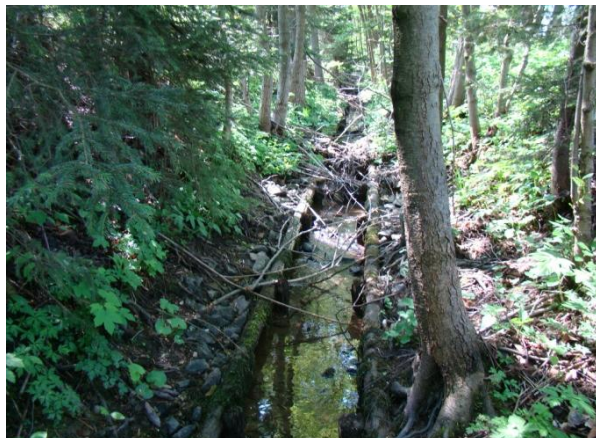
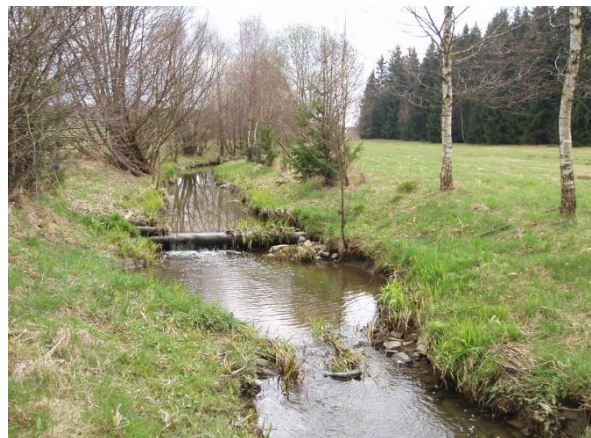
Foto 8 (vlevo) Zachovalá úprava v patách břehů kulatinou a kamenným pohozem, extrémní zahloubení koryta (SLU020, ř. km 5,56 – špatný HS), **Foto 9 (vpravo)** Nízký stupeň v revitalizovaném napřímeném úseku (SLU009, ř. km 3,18 – špatný HS)

Hodnocení této zóny dopadlo v porovnání se zbývajících třemi hodnocenými zónami nejhůře, 54,7 % z celkové délky mapovaných úseků bylo vyhodnoceno ve špatném hydromorfologickém stavu, tzn. že byly přiřazeny do 4. stupně hydromorfologického stavu (viz graf 5.1). Tyto úseky vyznačené v mapě 5.2 oranžovou barvou jsou uměle napřímené a zahloubené (foto 8), variabilita hloubek v příčném profilu je nízká z důvodu úpravy koryta a na úsecích jsou zpravidla uměle vytvořené skluzy či nízké stupně, početné především v úsecích SLU009 a SLU010 (foto 9).

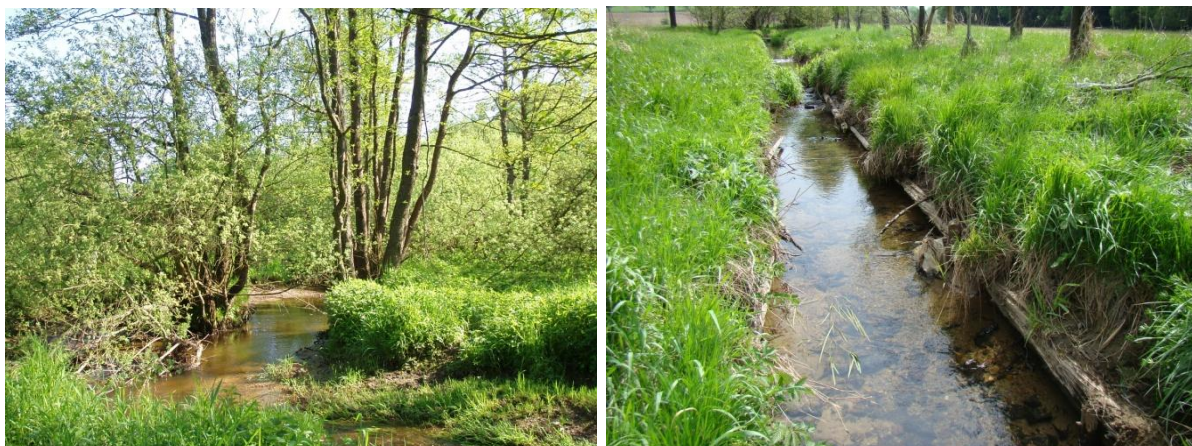
Foto 10 (vlevo) Vyvinuté struktury dna v referenčním úseku SLU007, ř. km 2,25 – velmi dobrý HS, **Foto 11 (vpravo)** Zbytky záhozu na dně a kulatiny v patách břehů revitalizovaného úseku (SLU009, ř. km 3,15 – špatný HS)

Z celkové délky hodnocených úseků bylo 33,8 % v průměrném stavu, 26,8 % v dobrém stavu a 23,0 % ve stavu špatném (viz graf 5.2). Pouze 11,6 % z celkové délky mapovaných úseků bylo vyhodnoceno ve velmi dobrém hydromorfologickém stavu, jedná se o výše zmiňované tzv. referenční úseky SLU007 a SLU021 v nichž se vyskytují ze struktur dna lavice, ostrovy, mělčiny i tůně (foto 10), jejich dno není upraveno, substrát tvoří převážně štěrk, ale i písek a prach a nachází se zde i mrtvé dřevo. Za zničené byly v rámci zóny dna označeny úseky SLU018, SLU020 a zatrubněný úsek SLU023, tvořící 4,7 % z celkové délky mapovaných toků (mapa 5.3). Jedná se o upravené úseky s umělým substrátem v podobě kamenného pohození bez pozorovaných typů struktur dna, bez výskytu mrtvého dřeva. V dobrém HS byly vyhodnoceny úseky s neupraveným dnem SLU006, SLU012, SLU024 a SLU025, které mají oproti velmi dobrému stavu nižší výskyt struktur dna a mrtvého dřeva. V zóně dna je nejrozšířenější kategorií průměrný stav (tyto úseky jsou v mapě 5.3 vyznačeny žlutě), stav úseků zhoršuje zejména upravenost koryta, umělý substrát v podobě kamenného pohození, nízký výskyt struktur dna a mrtvého dřeva. Špatný HS úseků (vyznačených oranžově v mapě 5.3) lze charakterizovat jako upravené koryto toku s umělým substrátem či kamennou rovinou s absencí struktur dna i mrtvého dřeva (foto 11).

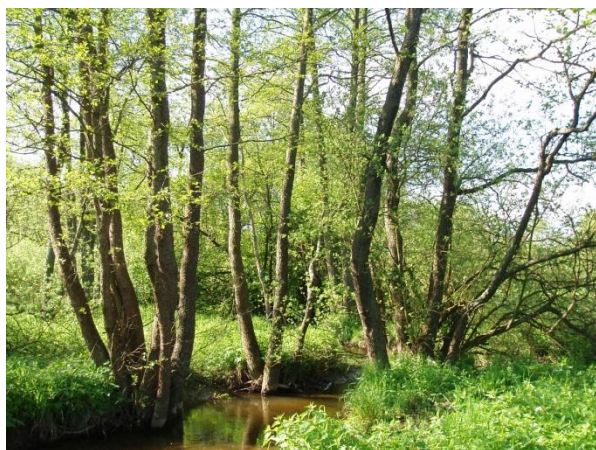
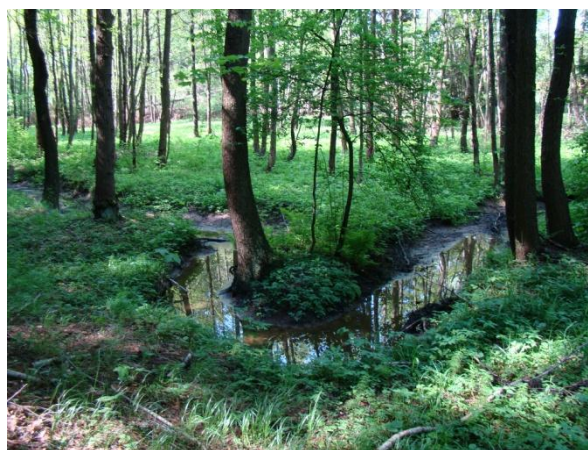
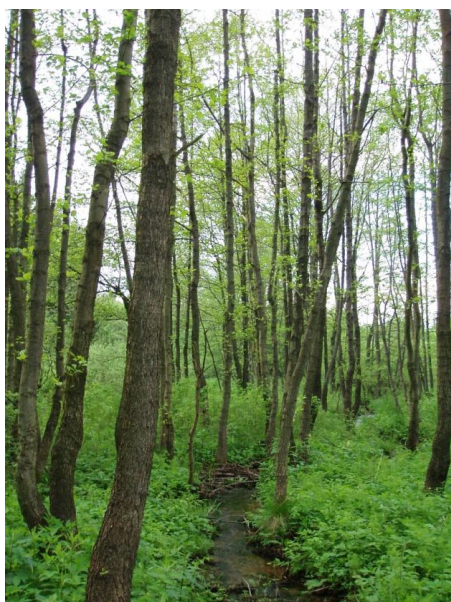
Foto 12 (vlevo) Úsek SLU007 (ř. km 2,20) s vyvinutou nivou a galeriovou vegetací ve březích – velmi dobrý HS, **Foto 13 (vpravo)** Úsek SLU021 (ř. km 5,89) příbřežní zónu i údolní nivu tvoří přirozený les – velmi dobrý HS, **Foto 14 (dole)** Pramenná oblast Slubice, příbřežní zónu i údolní nivu tvoří velmi vlhký olšový les (SLU024, ř. km 6,05, velmi dobrý HS)

V případě velmi dobrého HS (modrých úseků v mapě 5.4) se jedná opět o referenční úseky SLU006, SLU007 a SLU021 (foto 12, 13) a úseky v pramenné oblasti SLU024 a SLU025 (foto 14) s břehy bez známek úprav porostlými galeriovou vegetací, případně přirozeným lesem, příbřežní zóny i niva těchto úseků je zpravidla zalesněna. Je zde patrná vyvinutá údolní niva, ve které není tok nikterak omezován. Úseky v dobrém HS (na mapě 5.4 zeleně) mají sice břehy

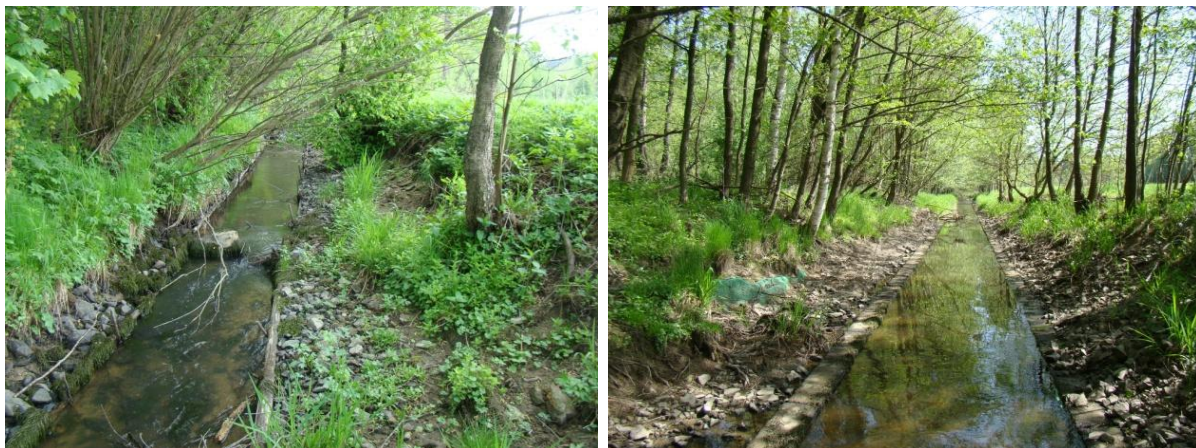
Foto 15 (vlevo) Napřimené koryto, kulatina v patách břehů stabilizována ocelovými roxory, zbytky kamenného pohozu (SLU005, ř. km 1,30, průměrný HS), **Foto 16 (vpravo)** Slubice před zaústěním do Chrudimky, v patách břehů vegetační tvárnice a zbytky síťoviny (SLU001, ř. km 0,20, dobrý HS)

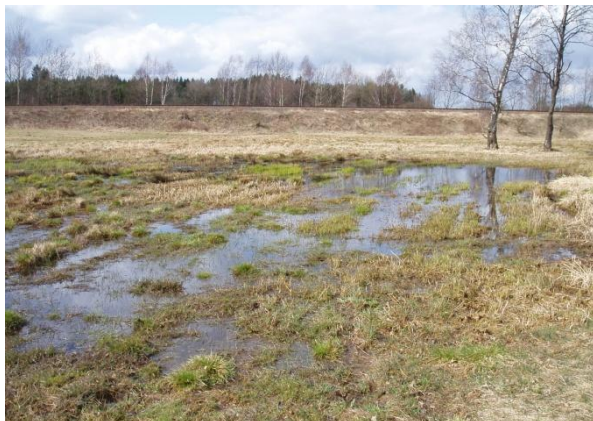
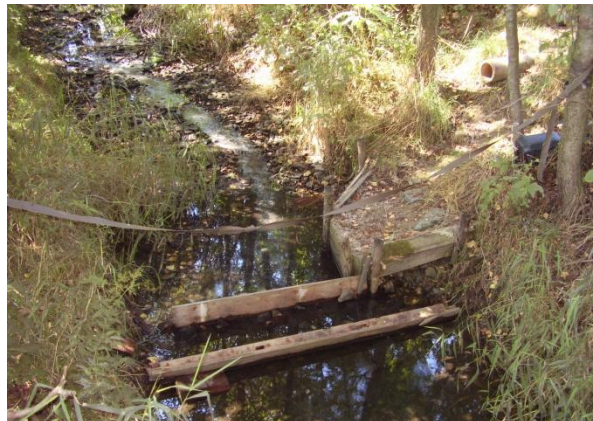
Foto 17 (vlevo) Násep železnice ohraničující nivu na dolním toku Slubice, **Foto 18 (vpravo)** Odběry vody a vypouštění odpadních vod v obci Chlum za letních velmi nízkých stavů (SLU015, ř. km 4,73)

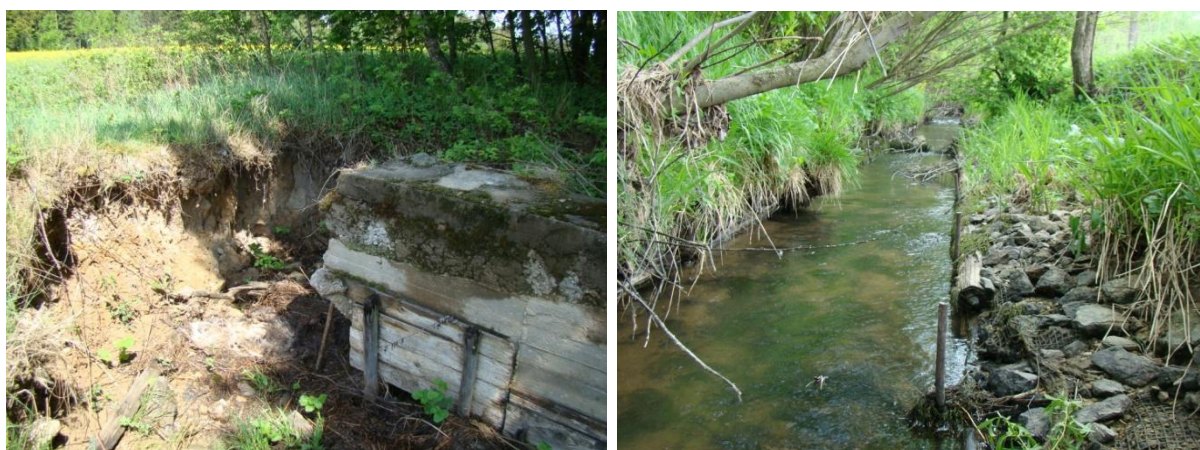
Foto 19 (vlevo) Poškozená (chybějící) hráz rybníka Končiny II (ř. km 5,92), **Foto 20 (vpravo)** Roxory a kulatina – zbytky původní úpravy Slubice (SLU005, ř. km 1,30, průměrný stav)

Foto 19 Poškozená (chybějící) hráz rybníka Končiny II (ř. km 5,92)

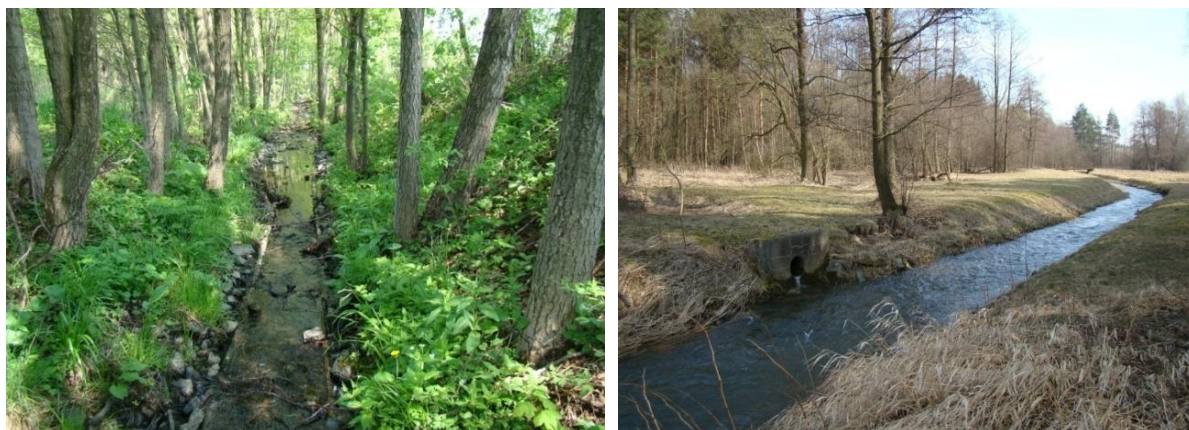
Foto 21 (vlevo) Zahloubené napřímené koryto na horním toku opevněné kulatinou v patách břehů a záhozem z kamene (SLU020, ř. km 5,56, průměrný HS), **Foto 22 (vpravo)** Napřímené koryto Slubice na dolním toku – umělé opevnění se již rozpadlo, zbývá pouze síťovina na březích, chybí doprovodná stromová vegetace (SLU004, ř. km 0,74, průměrný HS)

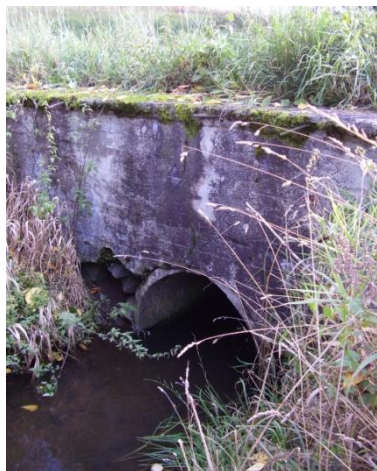
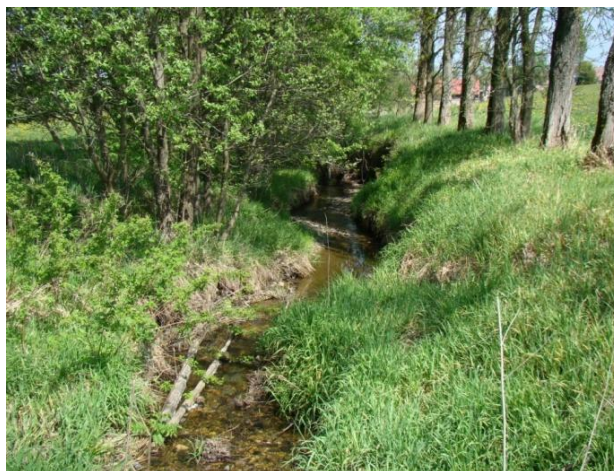
Foto 23 (vlevo) „Typický“ propustek na horním toku Slubice – zanesený a poškozený (ř. km 5,46), **Foto 24 (vpravo)** Renaturace v úseku SLU015 (ř. km 4,81) – rozpad umělého opevnění, usazování sedimentů a jejich zarůstání, boční eroze (dobrý HS)

Foto 23 „Typický“ propustek na horním toku Slubice – zanesený a poškozený (ř. km 5,46)

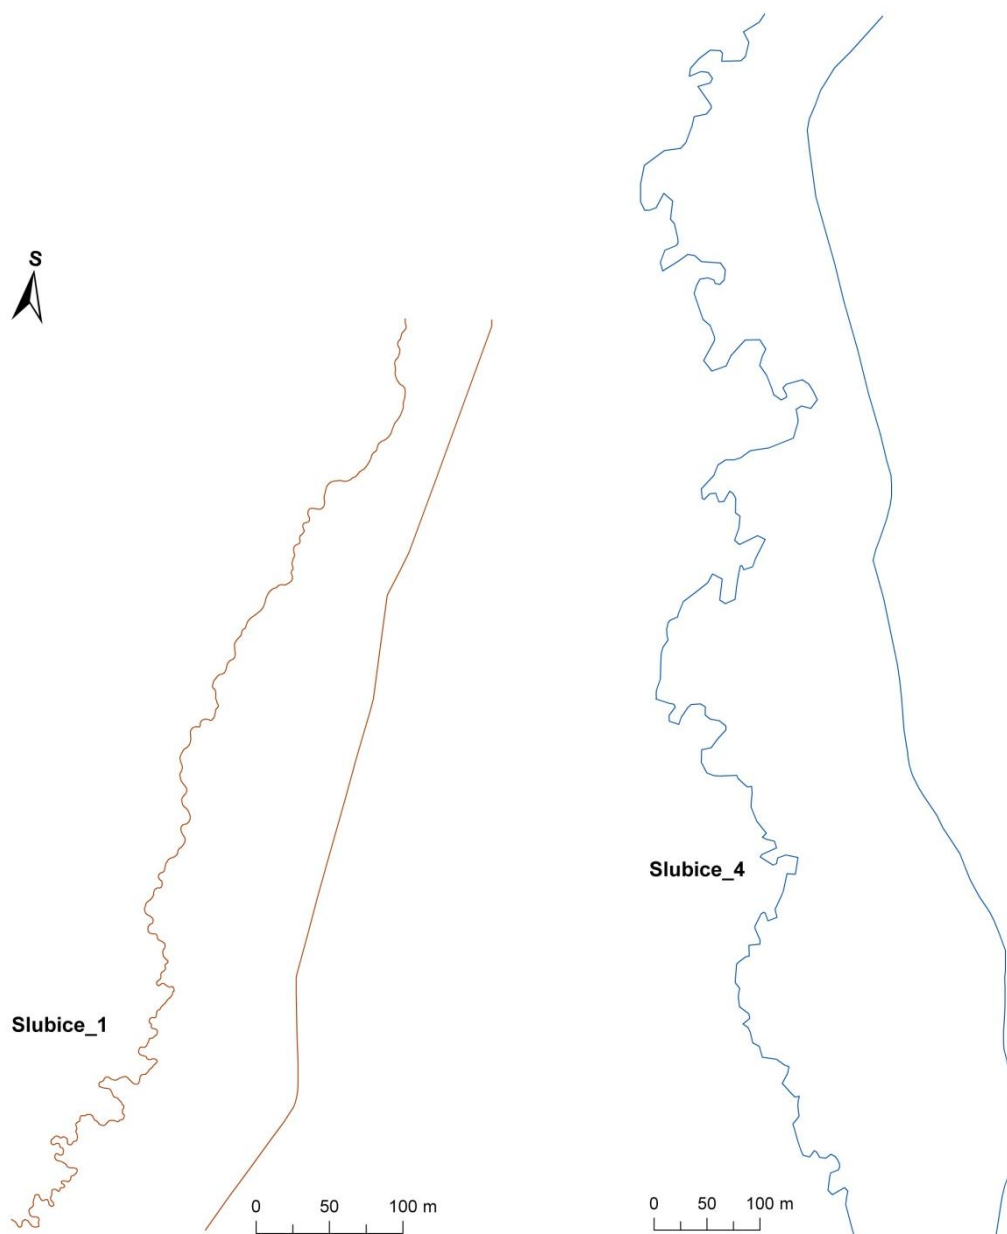
Obrázek 6.1 Trasa vybraných úseků toků v mapě stabilního katastru a současné katastrální mapě (současné koryto se neposunulo napravo od původního, obrázek znázorňuje pouze změnu tvaru trasy, uvedené měřítko tedy platí pouze pro délku toku)
Zdroj: ČÚZK

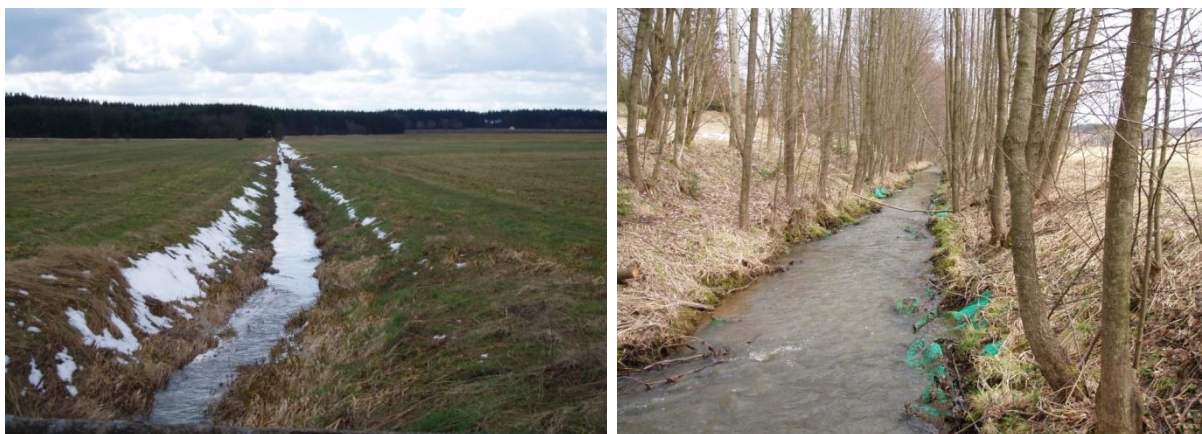
Foto 25 (vlevo) Horní tok Barchaneckého potoka, ř. km 4,20 - (1), **Foto 26 (vpravo)** Dolní tok Barchaneckého potoka, ř. km 1,30 - (2)

Horní tok Barchaneckého potoka (foto 25) je sice napřímený a opevněný v patách břehů a dna kamennou rovinčinou, nicméně koryto toku je stabilní, úprava není poškozená a vzhledem k velmi malému sklonu toku v tomto úseku, velmi malému množství vody v korytě a intenzivnímu obhospodařování okolních pozemků, jako jedné z mála „rovinných“ částí povodí, je zde revitalizace dle mého názoru z praktického hlediska neproveditelná. Na dolní toku Barchaneckého potoka (foto 26) zbývá po původní úpravě potrháná síťovina ve březích a ocelové trny v patách břehů, tento neutěšený stav by snad již brzy měla vyřešit revitalizace Barchaneckého potoka (Nečas, 2008), která by měla následovat po opravě hráze rybníka Januš, jenž právě probíhá.

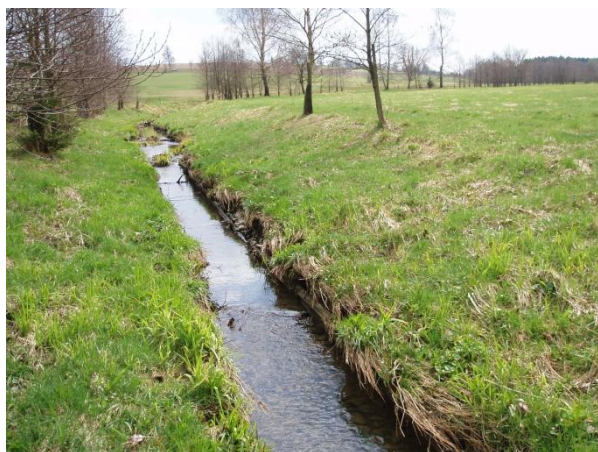
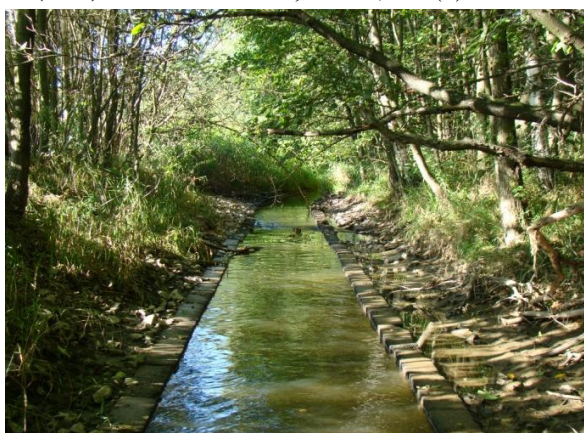
Foto 27 (vlevo) Horní tok Slubice, ř. km 5,60 - (3), **Foto 28 (vpravo)** Střední tok Slubice, ř. km 3,2 - (4), **Foto 29 (dole)** Dolní tok Slubice, ř. km 0,31 - (5)

Na středním toku Slubice a dolním toku Černého potoka byla již v letech 1997 – 1999 realizována revitalizační nebo spíše biotechnická úprava (viz kapitola 2.3.4), k výraznému zlepšení stavu však nedošlo (Kujanová, 2008). Stav toku a kvality vody v tomto úseku je značně ovlivněn rybníkem Mlynářka, komunálními vodami z obce Chlum a splachy z přilehlých polí (Rozkošný, 2007, 2008). Domnívám se proto, že bez výrazných zásahů v měřítku celého povodí a odstranění těchto nežádoucích jevů by zde další revitalizační úpravy nebyly příliš efektivní.

Na dolním toku Slubice jsou na úseku s velkou energií vody po soutok s Barchaneckým potokem zbytky ocelových trnů a kulatiny, v dalším úseku po soutok s Chrudimkou zůstává odolná úprava vegetačními tvárniciemi jen místy narušená nátržemi (foto 29). Koryto vykazuje poměrně značnou dynamiku, v horní části úseku se tvoří rozsáhlé nátrže, v dolní dochází k obtékání vody vně vegetačních tvárníc, zároveň dochází

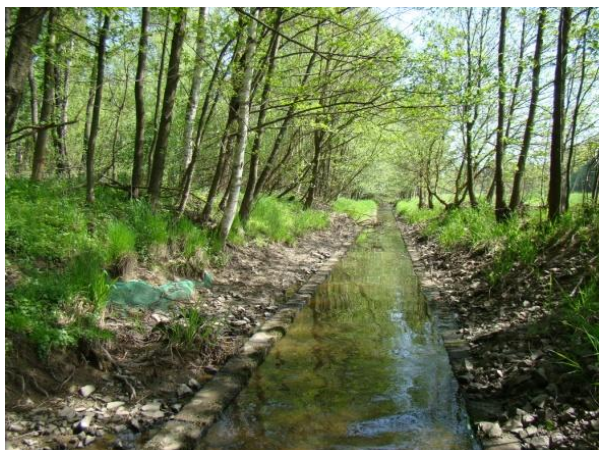
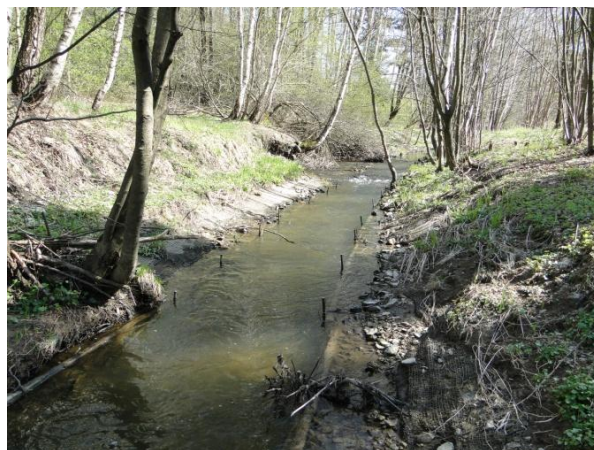
Foto 30 (vlevo) ř. km 0,20, **Foto 31 (vpravo)** ř. km 0,89: Vodní tok nebo koleje v Austrálii? Koryto je přímé vždy v délce několika set metrů, otázkou byla pouze volba umělého opevnění: vegetační tvárnice (**vlevo**) nebo kulatina přikotvená ocelovými trny (**vpravo**). Podle mého názoru hůř „vypadají“ vegetační tvárnice, ale nebezpečnější (např. pro zvěř) jsou patrně ocelové trny. V rámci revitalizace by mělo být opevnění odstraněno (minimálně tam, kde se nově a stávající koryto budou křížit) a původní koryto zasypáno zeminou odtěženou v trase nového koryta.

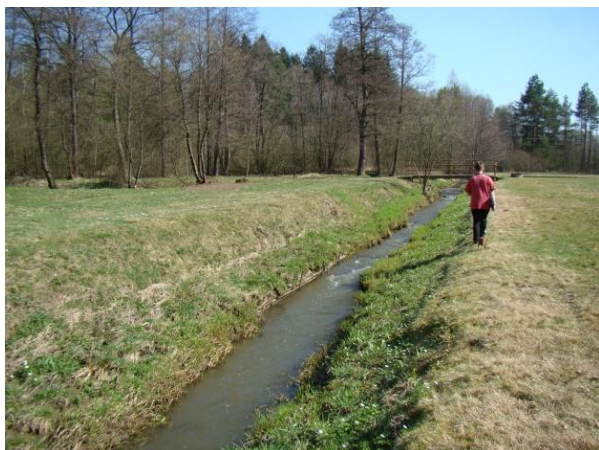
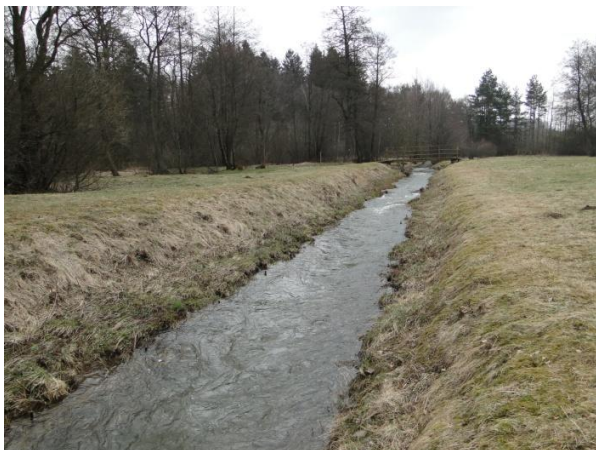
Foto 32 (vlevo), Foto 33 (vpravo) ř. km 0,74: V horní části úseku (po soutok s Barchaneckým potokem) je koryto výrazně naddimenzováno, **vlevo** je koryto při „běžném“ průtoku, **vpravo** při největší vodě, kterou zde autorka zaznamenala (5.4.2010), kdy zde korytem protékalo $0,9 \text{ m}^3 \cdot \text{s}^{-1}$. V tomto úseku autorům úpravy zřejmě překážela stromová vegetace, jak je ale dále patrné, nivu tvoří pravidelně sečená louka. Nové koryto by proto mělo mít menší průtočnou kapacitu s možností rozliti a přirozený vegetační doprovod.

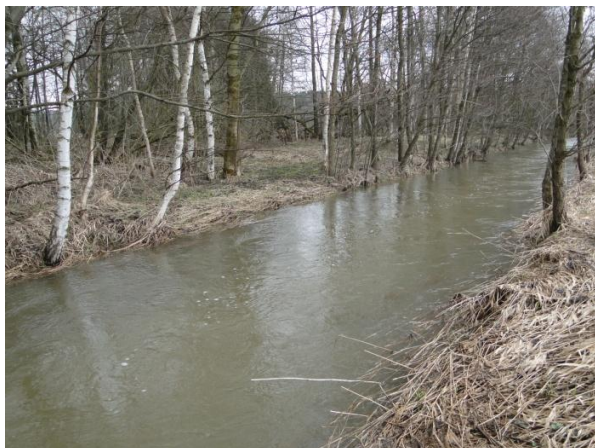
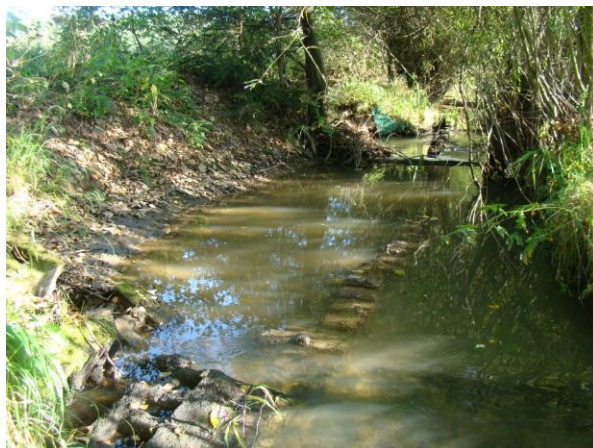
Foto 34 (vlevo) ř. km 0,20, **Foto 35 (vpravo)** ř. km 0,42: Na dolním toku Slubice (pod soutokem s Barchaneckým potokem) se koryto naplnilo za poslední tři roky při každém jarním tání, nikdy se však voda přímo nevylévala z břehů (**vlevo**), voda soustředěná do přímého koryta má však velkou energii a vytváří značné nátrže i za „trvanlivou“ úpravou vegetačních tvárníc (**vpravo**). Nové koryto by proto mělo tuto energii tlumit svou meandrující trasou a s tím spojenou větší délkou trasy a menším sklonem.

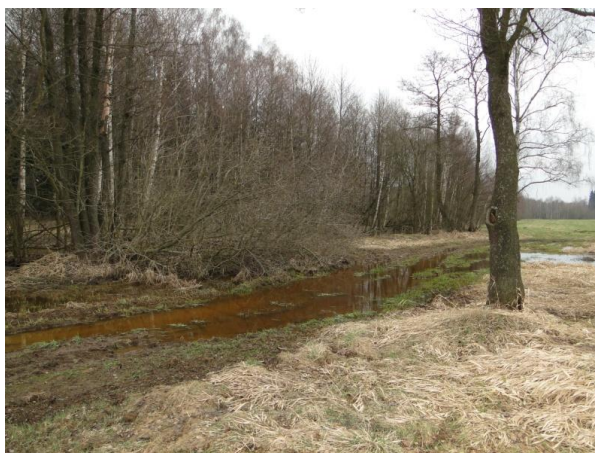
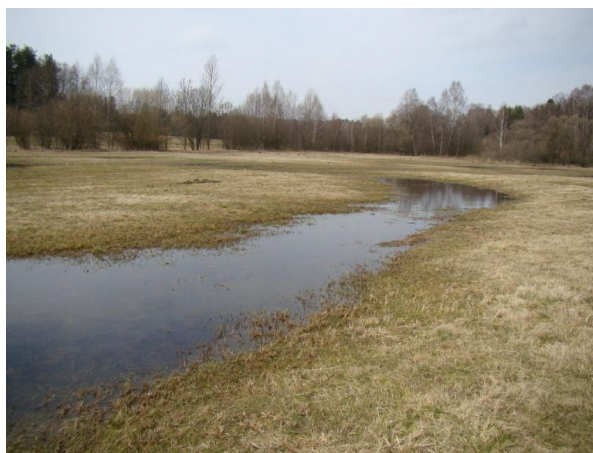
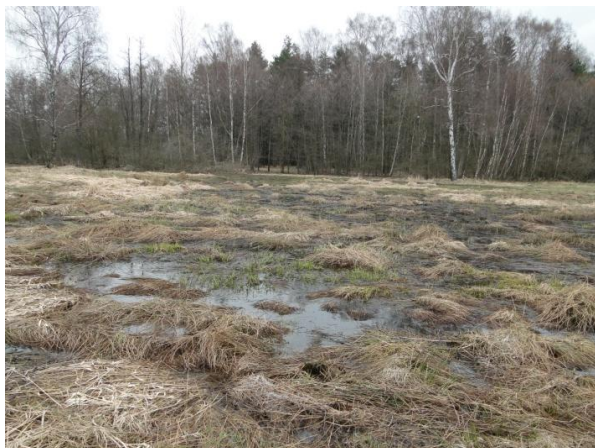
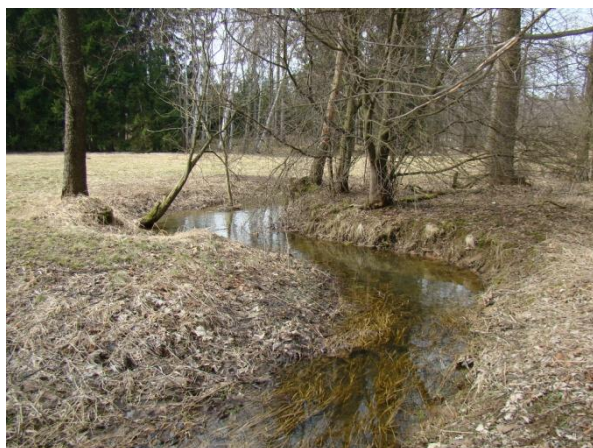
Foto 36 (vlevo nahoře), Foto 37 (vpravo nahoře), Foto 38 (vlevo dole), Foto 39 (vpravo dole) V trase původního koryta voda setrvává celoročně (**vlevo nahoře**) nebo alespoň v době jarních velkých vod (**vpravo nahoře**), přičemž niva podél levého břehu je i ve značné vzdálenosti od toku celoročně výrazně zamokřená (**vlevo dole**) a podél pravého břehu se nacházejí v nivě zbytky původních koryt (**vpravo dole**). Revitalizační návrh by proto měl původních koryt podél pravého břehu využít a vzájemně je propojit v prostoru, který vždy patřil a i dnes přes snahy člověka patří vodě.

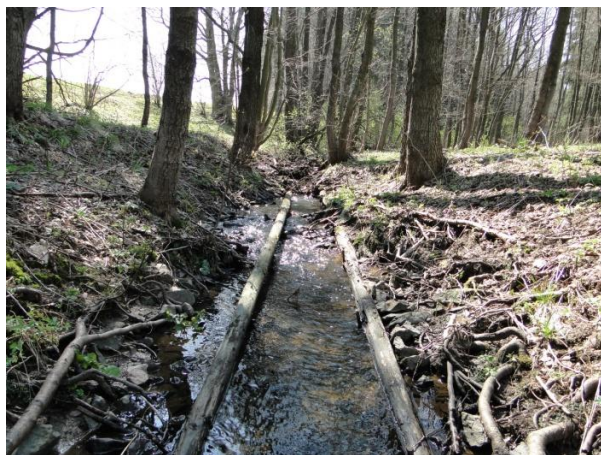
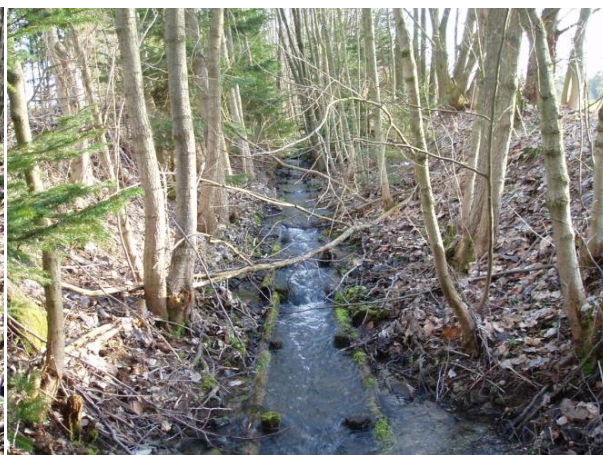
Foto 40 (vlevo) ř. km 5,63, **Foto 41 (vpravo)** ř. km 5,57: Koryto je opět v patách břehů opevněno zbytky kulatiny fixované ocelovými trny (**vlevo**) či dřevěnými kůly (**vpravo**), úprava se souvisle vyskytuje již pouze v horní části úseku. Z fotografie vpravo je dále patrné jak velké (kapacitní) koryto bylo pro Slubici na horním toku při úpravě vytvořeno. V rámci revitalizace by mělo dojít k odstranění opevnění (minimálně tam, kde se nové a stávající koryto budou křížit a v rámci ponechaných tůň). Současné koryto bude částečně zasypáno a částečně ponecháno jako „tůň“, do kterých bude zaústěno i stále funkční odvodnění okolních pozemků.

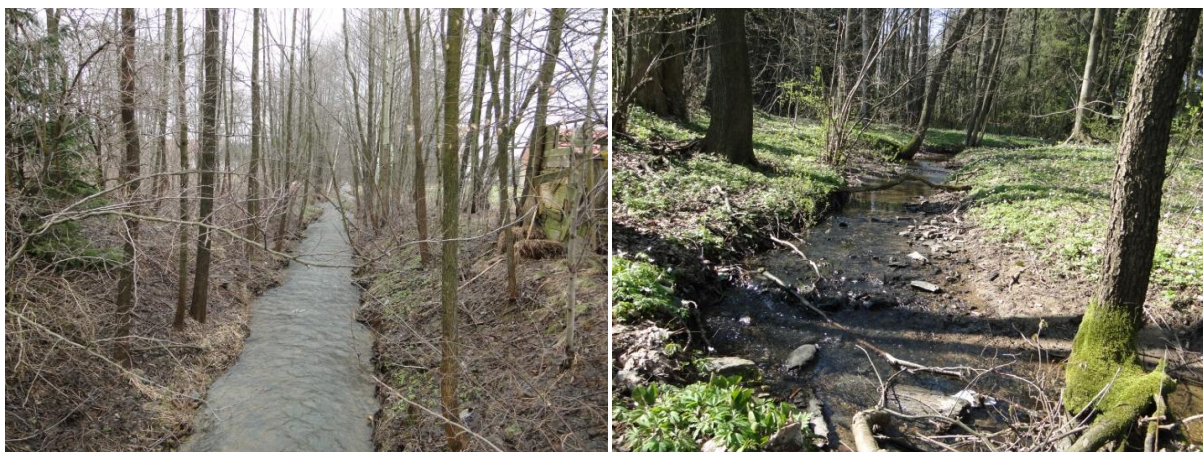
Foto 46 (vlevo) ř. km 4,67, **Foto 47 (vpravo)** ř. km 5,71: O tom, že je koryto Slubice v úseku REV 1 výrazně naddimenzované svědčí největší povodňová událost, kterou zde autorka za poslední 3 roky zaznamenala, kdy korytem protékalo 155 l.s^{-1} při hloubce vody 20 cm (tato událost je zachycena na snímku **vlevo**), přičemž hloubka koryta po břehovou hranu zde dosahuje 1,7 m. Revitalizace si tedy klade za cíl vytvořit úplně nové mělké koryto tvaru ploché „mísy“, takové je patrné v příslušné referenční lokalitě REF 2 (**vpravo**).

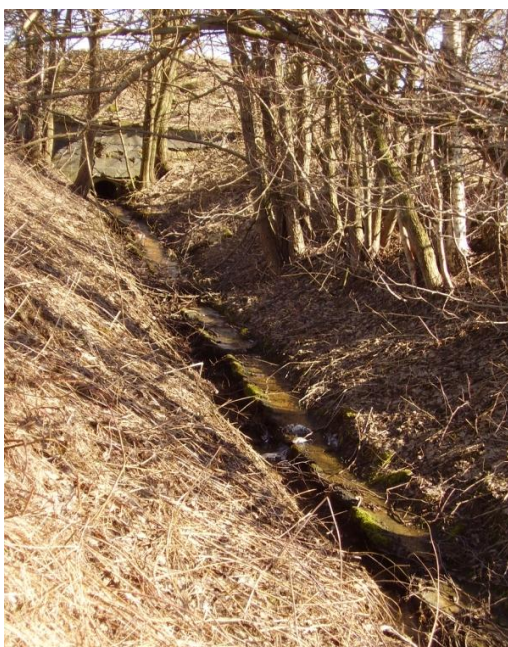
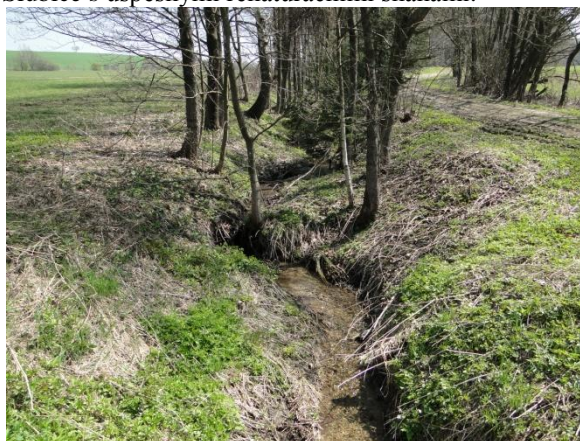
Foto 48 (vlevo), Foto 49 (dole) V rámci revitalizačních úprav je ale nutné vyřešit také problém přítoků odvodňovací soustavy P01 a P02 (viz příloha 3), jejichž nadměrný sklon a velká energie vody by mohla realizovanou revitalizaci výrazně poškozovat, (**vlevo**) „horní tok“ přítoku P01 opěvněný žlabovkami, (**dole**) „dolní tok“ přítoku P02 před zaústěním do Slubice s úspěšnými renaturačními snahami.

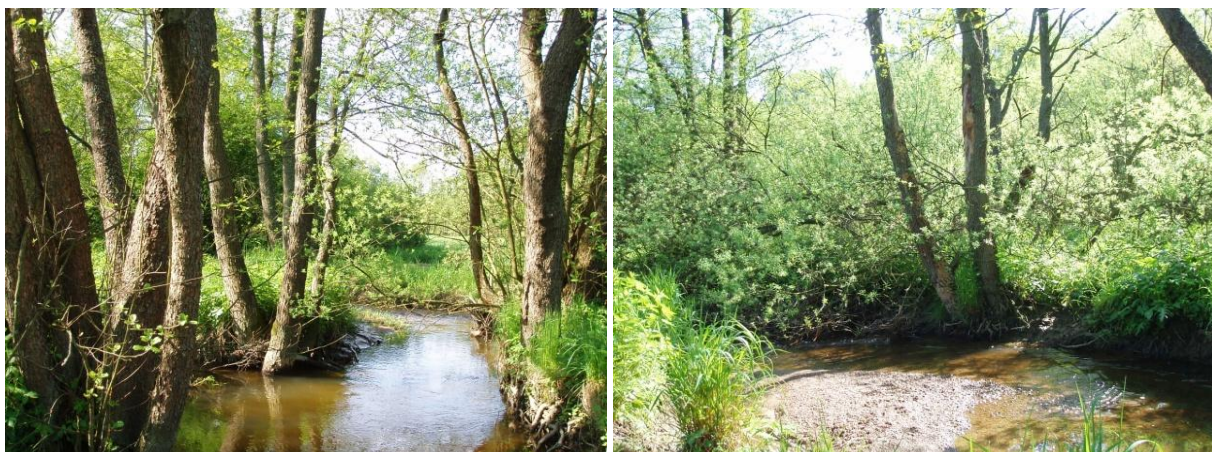
Foto 50 (vlevo) ř. km 2,25: Vzrostlé stromy ve březích, koryto tvaru plochého „pekáče“, **Foto 51 (vpravo)** ř. km 2,35: Akumulační lavice a husté porosty vrb (lokalita REF 3)

V referenční lokalitě REF 3 jsou dominantní meandry s velkým poloměrem a značným zahlobením při nárazovém břehu střídané brody, přes které může pohodlně přecházet zvěř. Tato lokalita zvaná „mezi lesy“ je chráněna před vlivy člověka, takže zde nalezneme opravdu přirozený říční ekosystém, což ale značně ztěžuje její přístupnost. Zaměřeny proto byly pouze 3 příčné profily v dolní části úseku, na které bezprostředně navazuje lokalita navrhovaná k revitalizaci (viz příloha 11). Zde byla zjištěna šířka koryta v rozmezí 3,5 – 4 m a hloubka cca 1 m. Niva ponechaná toku je celá značně vlhká a nachází se zde řada tůní (mrtvých ramen) i poměrně vzdálených od koryta. V březích převažují vzrostlé stromy, většinou olše lepkavá (foto 50) a dále různé druhy vrb, které jsou hojně zastoupeny v celé nivě. Vzhledem k tomu, že jsou do tohoto úseku zplavovány živiny z velké části povodí a tok zde poměrně často vybřežuje, tvoří bylinné patro bujná vegetace kopřiv, svízelů a různých druhů trav. Nachází se zde značné množství přestárých stromů i mrtvého dřeva. Dno tvoří šterkovito-písčité substrát, časté jsou zde akumulací lavice (foto 51).

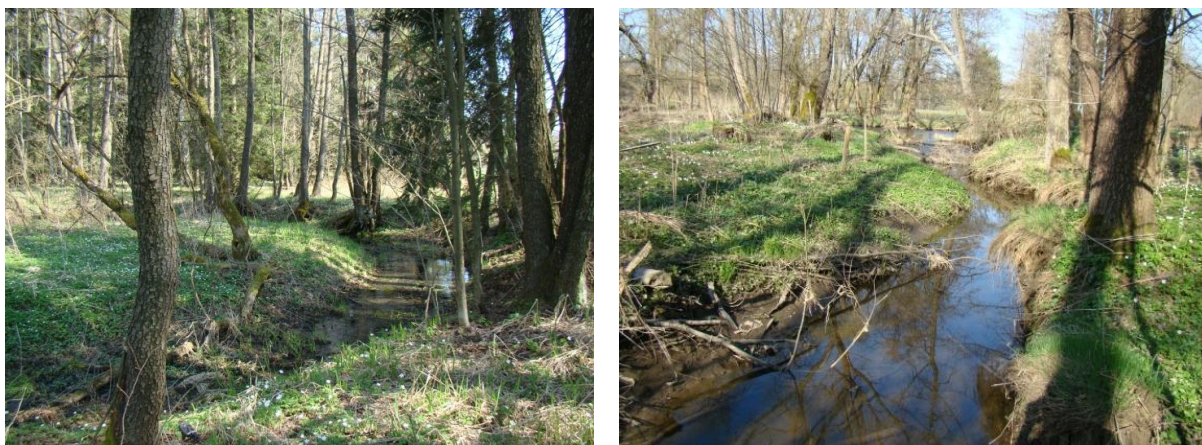
Foto 52 (vlevo) Původní koryto na úrovni ř. km 0,26: Část největšího zachovalého meandru v lokalitě REF 1 se vzrostlými „zdravými“ stromy, **Foto 53 (vpravo)** Ústí původního koryta Slubice do Chrudimky

Lokalita má stejně jako lokalita REF 3 ráz vzrostlého lesa, v němž výrazně dominují olše lepkavá a bříza, které lemují i břehy koryt (foto 52, 54 a 55). Z keřů se vyskytuje např. hloh, směrem k ústí do Chrudimky, kde je vlhčeji, se velmi daří vrbám. V bylinném patře najdeme především ostružiní, maliní, borůvčí a různé druhy trav. V lokalitě se nachází řada vzrostlých „zdravých“ (myšleno rostoucích, ne dendrologicky posouzených) stromů, ale také obrovské množství mrtvého dřeva, které zde již nějakou dobu leží a porůstá mechem, ale i takového, které aktuálně při větším větru padá (foto 55 a 56). Toto je společný rys s předchozí lokalitou REF 3.

Foto 52 Původní koryto na úrovni ř. km 0,26: Část největšího zachovalého meandru v lokalitě REF 1 se vzrostlými „zdravými“ stromy

Foto 53 Ústí původního koryta Slubice do Chrudimky

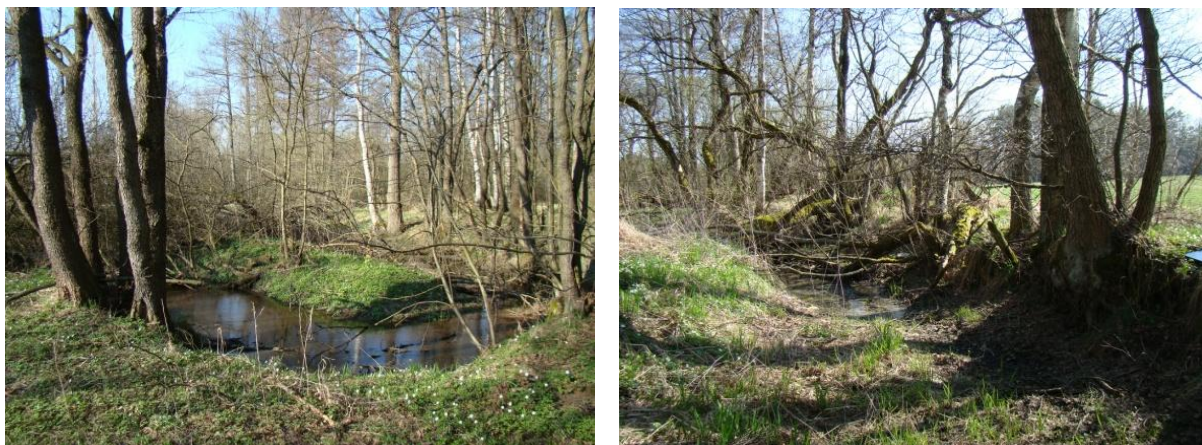
Foto 54 (vlevo) Původní koryto na úrovni ř. km 0,13: Zachovalý meandr (viz PF 4, příloha 2), **Foto 55 (vpravo)** ř. km 0,27: Rovný úsek souběžně s dnešním korytem (napravo) se značným množstvím mrtvých stromů

Foto 54 Původní koryto na úrovni ř. km 0,13: Zachovalý meandr (viz PF 4, příloha 2)

Foto 55 ř. km 0,27: Rovný úsek souběžně s dnešním korytem (napravo) se značným množstvím mrtvých stromů

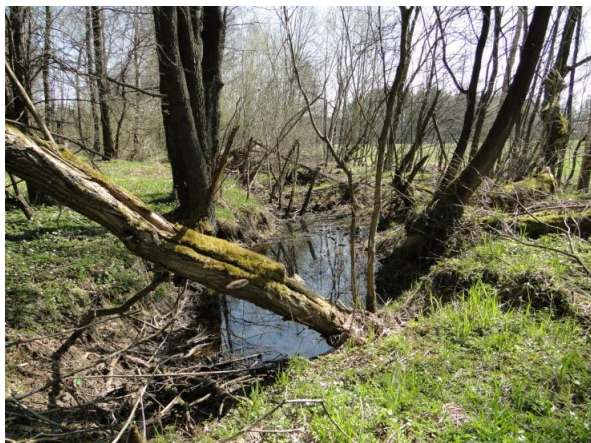
Foto 56 (vlevo) Původní koryto na úrovni ř. km 0,20: Cca půl roku jsou koryta v lokalitě REF 1 vyplněna vodou, **Foto 57 (vpravo)** V letních a podzimních měsících lze pozorovat tvary vyschlých koryt

Foto 56 Původní koryto na úrovni ř. km 0,20: Cca půl roku jsou koryta v lokalitě REF 1 vyplněna vodou

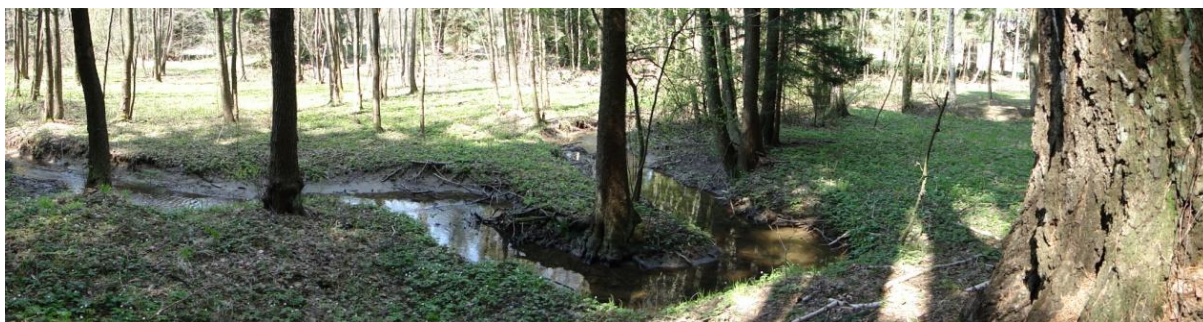
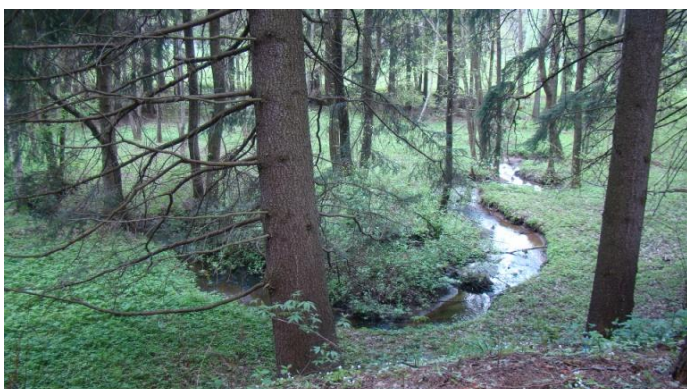
Foto 58 (nahore) ř. km 5,89, **Foto 59 (vlevo)** ř. km 5,83: Meandrování Slubice na horním toku, meandry odlišných parametrů a tvarů střídají úseky ze zákruty i přímé, **Foto 60 (vpravo)** ř. km 5,77: Břehy zpevněné kořeny vzrostlých stromů, **Foto 61 (dole)** ř. km 5,93: Niva Slubice je zprava výrazně ohraničená svahem, který pokračuje i v lokalitě navrhované (REV 2)

Pro referenční lokalitu REF 2 nad úsekem navrhovaným k revitalizaci je typická meandrující trasa koryta (foto 58 a 59), přičemž šířka meandrového pásu se pohybuje od 20 do 30 m. Poloměr zakřivení meandru i délka vlny meandru se výrazně liší a tvar trasy koryta je tak velmi pestrý (viz příloha 12 Přehledná situace REV 2). Šířka koryta toku se pohybuje nejčastěji v rozmezí 2 – 2,5 m a hloubka zpravidla v rozmezí 0,3 – 0,4 m (viz příloha 2 Příčné profily). Jedná se tedy o mělké koryto tvaru plochého, širokého „pekáče“ (foto 62 a 63). Střídají se zde hlubší tůňky při nárazových březích meandrů i velmi mělké brody v inflexích, proudění je tedy značně diversifikované. Břehy koryta jsou zpevněny kořeny vzrostlých stromů, které zajišťují šířkovou členitost koryta (foto 60 a 61). Dno tvoří zpravidla štěrk. Údolní niva je zprava výrazně ohraničena svahem (foto 61), po levé straně plynule přechází v přílehlou zemědělskou půdu. Negativním faktorem úseku je rybník Končiny II, jehož hráz je natolik poškozena, že ve většině roku volně protéká, v suchých obdobích na přelomu léta a podzimu však vodu spíše zadržuje a v korytě Slubice tak chybí. Niva je tvořena lesem s přirozenou druhovou skladbou s výrazně vyvinutým bylinným patrem. Bezprostředně blízko toku či přímo v korytě dominují vrby doplněné olší lepkavou, dále zde nalezneme lísku obecnou, javor mléč, břízu i smrk. Bylinné patro tvoří typické „lesní byliny“: přeslička lesní, různé druhy kapradin, ostružiní, maliní, mechy, šťavel kyselý, starček hajní, blíže toku potom svízel, bršlice kozí noha a různé druhy trav.

Foto 58 ř. km 5,89, Foto 59 ř. km 5,83: Meandrování Slubice na horním toku, meandry odlišných parametrů a tvarů střídají úseky ze zákruty i přímé

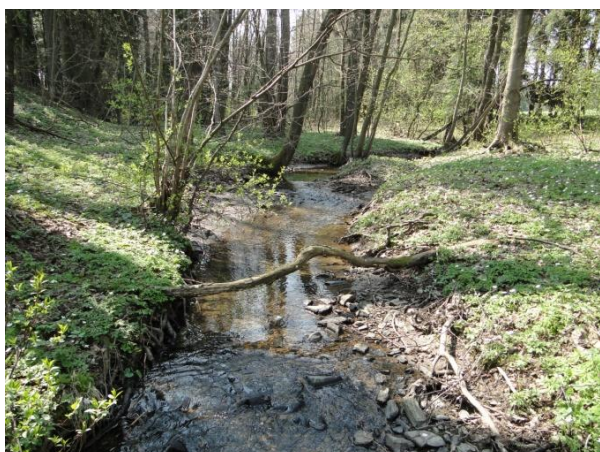
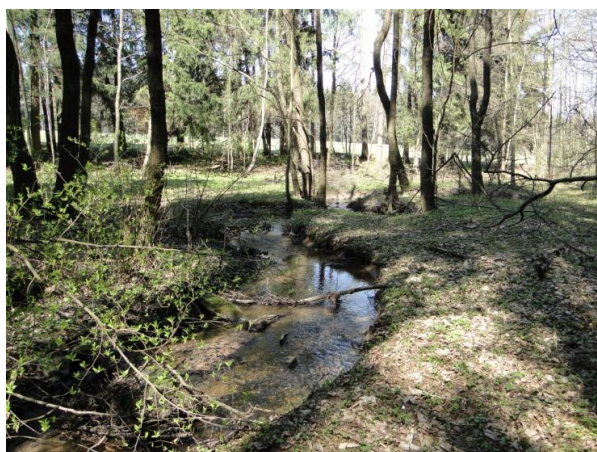
Foto 62 ř.km 5,65, **Foto 63** ř. km 5,85: Koryto je mělké a členité – převažuje přírodní tvar plochého, širokého „pekáče“

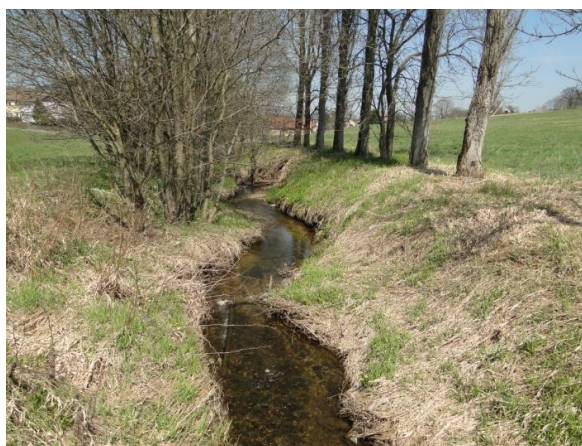
Foto 64 (vlevo) Současné koryto Slubice bezprostředně pod profilem 33 (ř. km 4,81) s úspěšně probíhajícími renaturačními procesy, **Foto 65 (vpravo)** Současné koryto dále po toku (pod profilem 34, ř. km 4,67) je taktéž již bez opevnění, avšak stále přímé a stejně jako v rámci fotografie 64 značně zahloubené

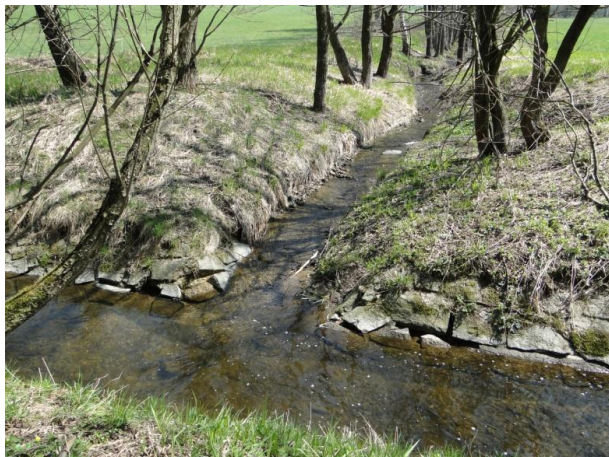
Foto 66 (vlevo) ř. km 5,21: Zaústění přítoku P01 do Slubice, opevnění kamennou rovnáninou spárovanou cementovou maltou

V lokalitě REV 2 je třeba spolu s realizací nového koryta vyřešit i pravostranné přítoky P01 a P02 (viz příloha 12). Jedná se o odvodňovací kanály provedené ve značných sklonech, opevněné žlabovkami ve dně. Energie vody v těchto přítocích při vyšších vodních stavech je tak vysoká, že by mohla poškodit realizovanou revitalizaci. Nejvhodnější variantou by bylo tyto přítoky také zrevitalizovat (odstranit opevnění a vytvořit nová mělká koryta s rozvolněnou trasou), další variantou je vytvořit v korytech přítoků alespoň před zaústěním do Slubice několik tůní, které by tlumily energii vody a zároveň v případě přítoku P01 (viz foto 66) opravit a v případě přítoku P02 vytvořit opevnění kamennou rovnáninou v místě zaústění přítoků do Slubice.

Foto 66 ř. km 5,21: Zaústění přítoku P01 do Slubice, opevnění kamennou rovinou spárovanou cementovou maltou
